リコール等情報

リコール情報 : ZRX1200 DAEG (2016年8月26日届出)

改善箇所説明図 ZRX1200 DAEG

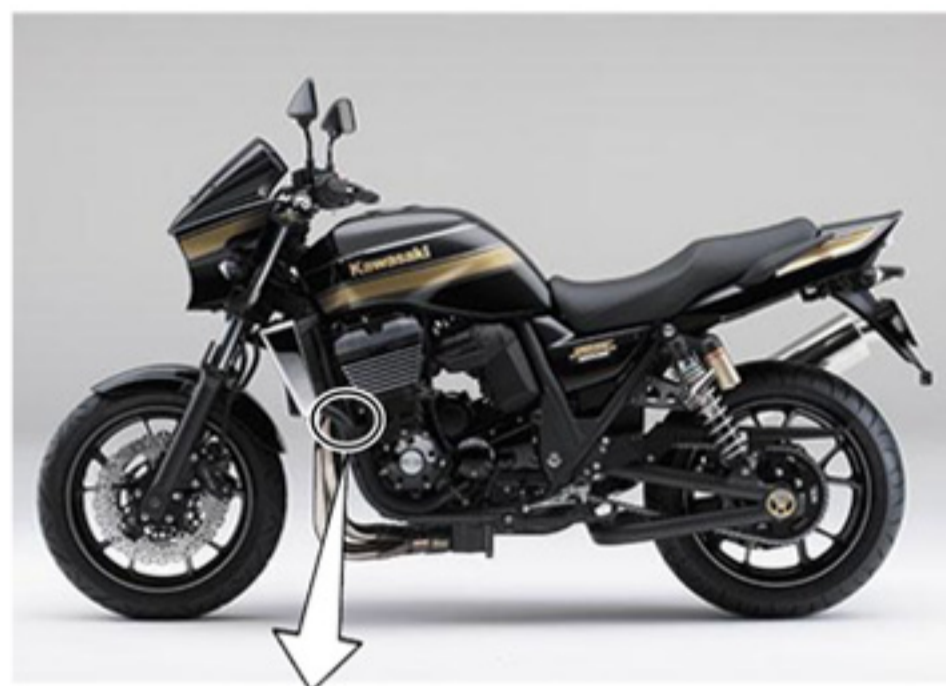
基準不適合発生箇所

エンジンの組立工程において、シリンダと冷却水配管の接続部に使用しているゴム製のOリングの組み付けが不適切なため、Oリングが適切に組み付けられていないものがある。そのため、そのままの状態で使用を続けると、Oリングが損傷し冷却水配管接続部より冷却水が多量に流出し、最悪の場合、オーバーヒートするおそれがある。
