改善対策情報：Z125 PRO（2017年11月29日届出）

改善箇所説明図 Z125 PRO

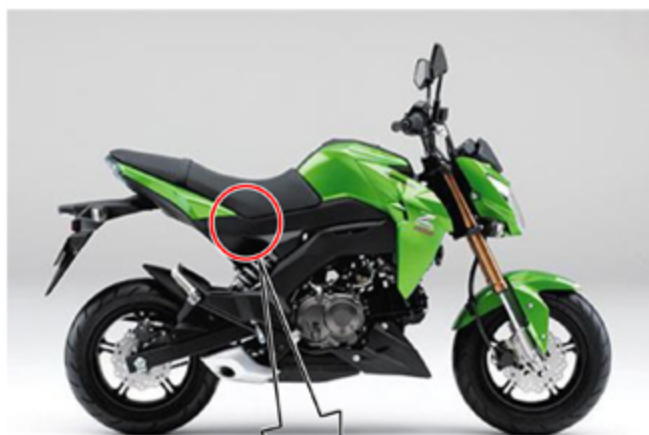
エレクトロニックコントロールユニット

不具合発生箇所

燃料噴射を制御するエレクトロニックコントロールユニット（略称：ECU）のプログラムが不適切なため、アイドリング時もしくは発進時のアクセル微開操作時にエンジンの燃焼状態が悪くなることもある。そのため、エンジン回転が低下し、最悪の場合、エンジンが停止するおそれがある。

全車両、ECUを対策品と交換する。

識別：シート下フレームクロスパイプに白色ペイントを塗布する。
