リコール情報 : Ninja H2 SX・Ninja H2 SX SE・Ninja H2 SX SE+

(2020年11月2日届出)

## 改善箇所説明図 Ninja H2 SX・Ninja H2 SX SE・Ninja H2 SX SE+

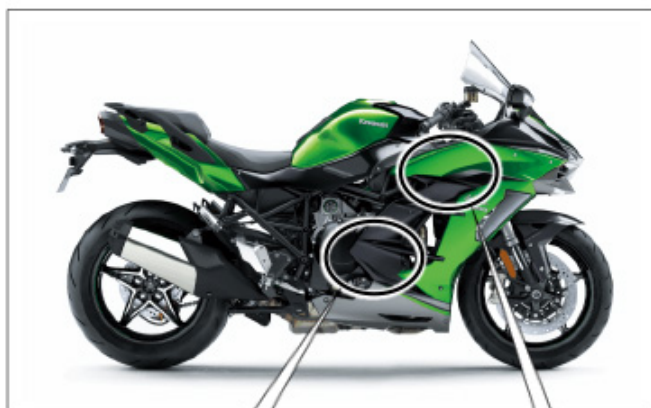
基準不適合発生箇所  
トランスミッションギヤアッシ

エレクトロニックコントロールユニット

動力伝達装置において、エレクトロニックコントロールユニット(ECU)のエンジン制御プログラムが不適切なため、変速ギヤが噛み合わない場合にエンジン回転数が急激に上昇し、再度繋がる際にギヤに高い衝撃力が加わることがある。そのため、アウトプットギヤが破損し、変速できなくなり、最悪の場合、ギヤの破片が噛み込みエンジンがロックするおそれがある。

全車両、エレクトロニックコントロールユニット (ECU) のエンジン制御プログラムを対策プログラムに書き換える。

識別：改善済車両には、車台後方（リヤシート下）のフレームに白色ペイントを塗布する。
