リコール等情報

自主回収情報: JET SKI STX160X, JET SKI STX160LX

回収箇所説明図：JET SKI STX160X, JET SKI STX160LX

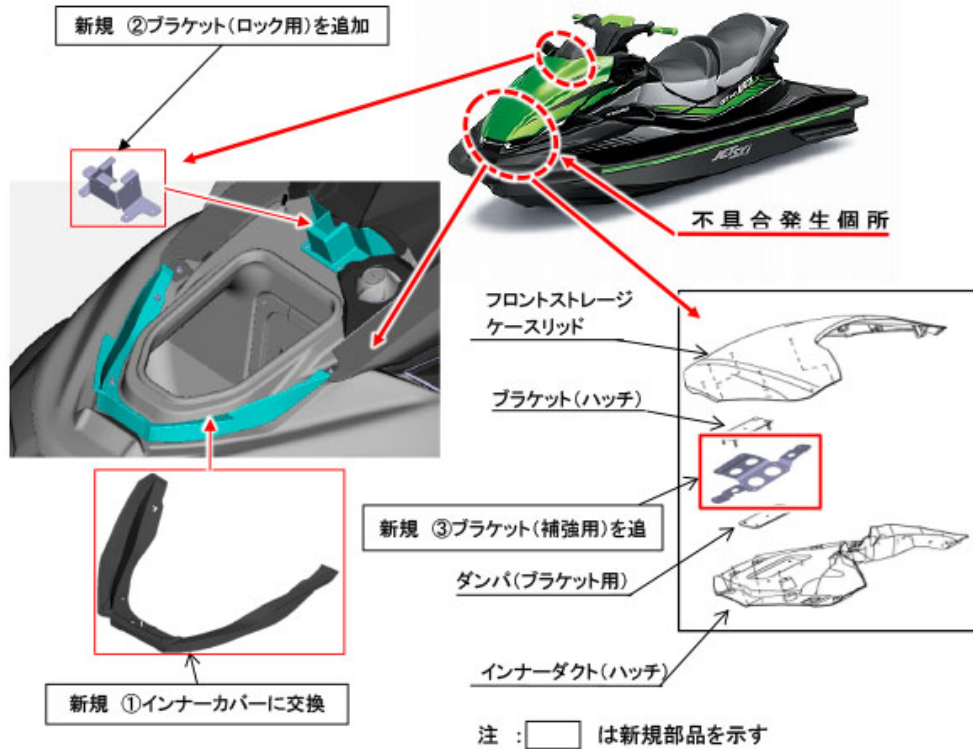
不 具 合 内 容	改 善 内 容
<p>高速度でノーズダイブするなど、特殊な条件で航走した場合、フロントストレージケーススリッドとデッキの間に水流が進入し、取付け部に亀裂が生じることがある。そのため、そのまま使用を続けると取付け部が破損するとともに、フロントストレージケーススリッド(通称:フロントハッチ)が脱落する。</p>	<p>下記新規対策部品に交換および新規対策部品を取付け、構造を変更する。</p> <p>新規対策部品に交換:①インナーカバー 新規対策部品の取付け:②ブラケット(ロック用)、③ブラケット(補強用)</p>
