リコール情報 : W800 STREET・W800 CAFE・W800・MEGURO K3

入荷部品遅れによる警音器(ホーン)のハーネス暫定修理について

(2022年3月3日届出)

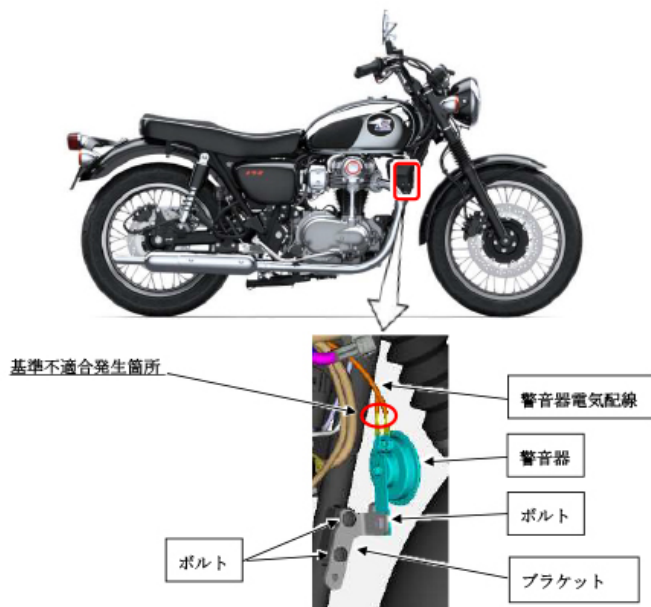
改善箇所説明図

警告器の電気配線において、警告器及びブラケット等の耐振性が不足しているため、特定のエンジン回転領域で発生する車体振動により、当該配線の端子部に負荷がかかり、き裂が生じることがある。そのため、そのまま使用を続けると当該配線が断線し警告器が作動しなくなるおそれがある。

全車両、警告器及びブラケット等を対策品に交換するとともに、使用過程車については、電気配線も補修用ハーネスを用いて修理する。なお、補修用ハーネスの準備に時間を要することから、供給準備が整うまでは乗車前点検の実施を使用者に周知し、警告器が作動しない場合は暫定措置として電気配線を修理する。

は、交換部品を示す。

識別：外観で容易に識別できるため、特別な識別は行わない。
