リコール等情報

リコール情報 : KLX230S

(2022年4月22日届出)

改善箇所説明図 KLX230S

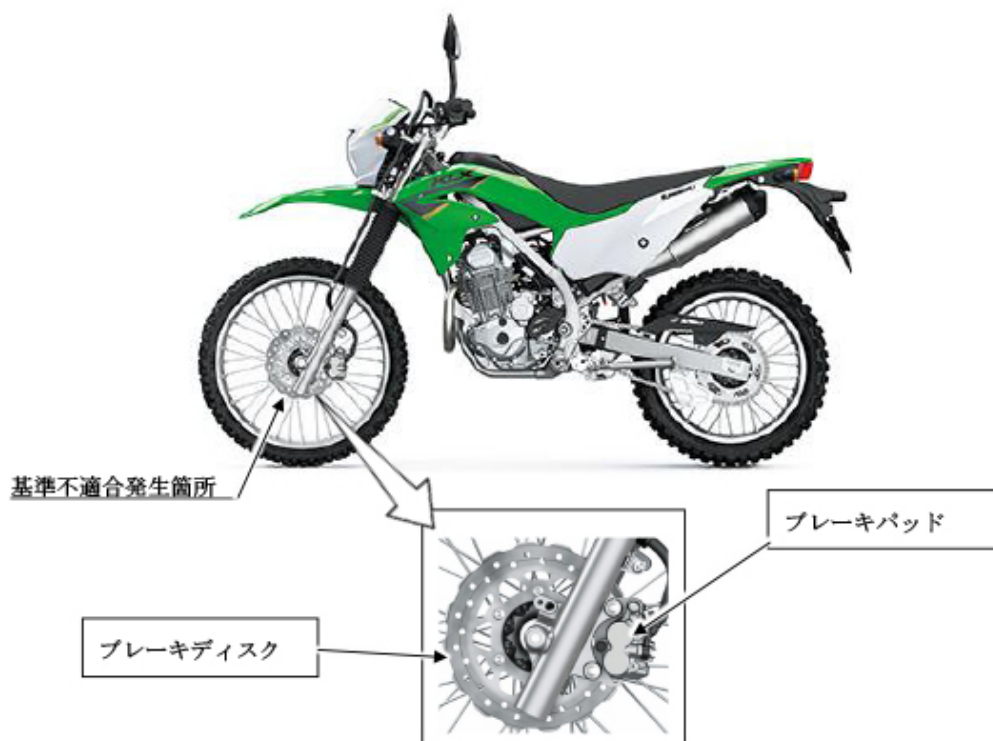
改善箇所説明図

前輪の制動装置において、組立時の部品管理が不十分なため、寸法の異なるブレーキディスクが組付けられているおそれがある。その場合、協定規則第78号の技術的な要件(制動装置試験の基準)に適合せず、安全に減速できないおそれがある。

改善の内容

全車両、前輪のブレーキディスクを点検し、異品である場合はブレーキディスクを正規品に交換するとともに、ブレーキパッドも交換する。

は、交換部品を示す。

識別：外観で容易に識別できるため、特別な識別は行わない。
